BROEN-LAB TMV UND TMV SAFETY

Allgemeine Hinweise zu Installation, Wartung und Betrieb

94G0292 - 22.06.2026

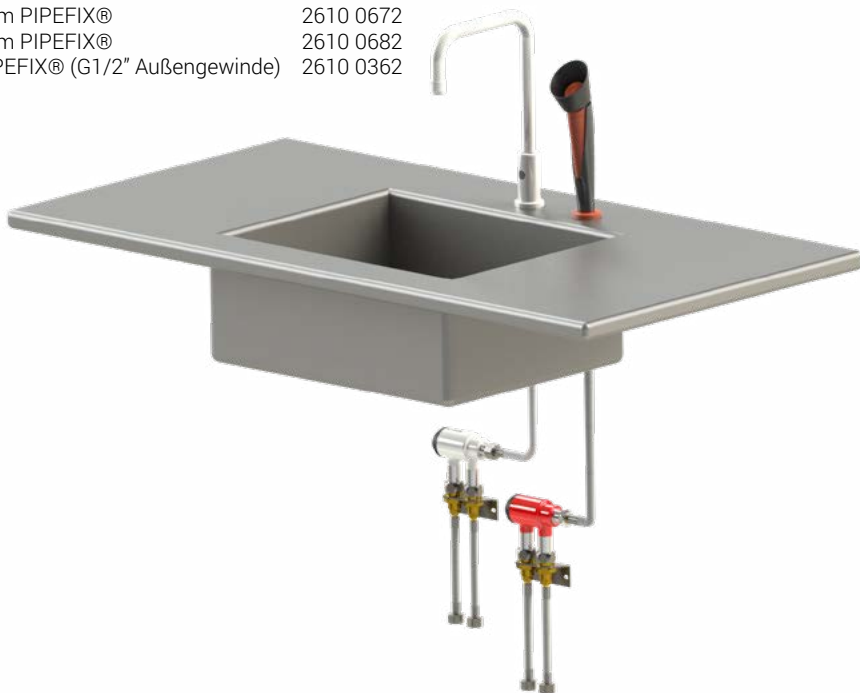
Abbildung 2: TMV und TMV Safety unter der Spüle installiert

TMV, TMV Australien und TMV Safety können in beliebiger Position montiert werden. Die Montage unter der Spüle wird aus Platzgründen empfohlen.

Aus Platzgründen werden die Auslassrohre zuletzt montiert.

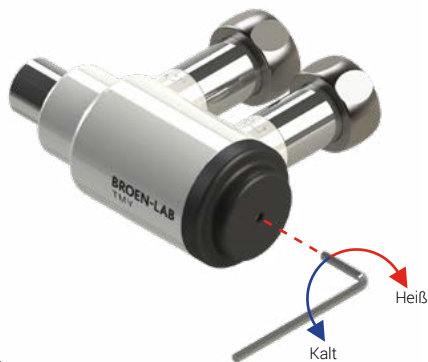
Abbildung 3: Temperatureinstellung von TMV

Um die Temperatur einzustellen, drehen Sie den Inbusschlüssel im oder gegen den Uhrzeigersinn.

Drehen Sie den Inbusschlüssel in Richtung „Kalt“ oder „Heiß“, bis die gewünschte Temperatur erreicht ist.

- Im Uhrzeigersinn = wärmer
- Gegen den Uhrzeigersinn = kälter
